**АНКЕТА
К ПАСПОРТУ ДОСТУПНОСТИ
объекта социальной инфраструктуры**

- 1.1. Наименование (вид) объекта: **Общежитие**
- 1.2. Адрес объекта: **618400, Пермский край, г.Березники, ул.Юбилейная, д.15**
- 1.3. Сведения о размещении объекта:
- отдельно стоящее здание **5 этажей, 2957,9 кв.м.**
- 1.4. Год постройки здания **1977**, последнего капитального ремонта **не проводился**
- 1.5. Дата предстоящих плановых ремонтных работ: **текущего 01.07.2024, капитального не планируется**

ПАСПОРТ ДОСТУПНОСТИ объекта социальной инфраструктуры

**АКТ ОБСЛЕДОВАНИЯ
К ПАСПОРТУ ДОСТУПНОСТИ
объекта социальной инфраструктуры**

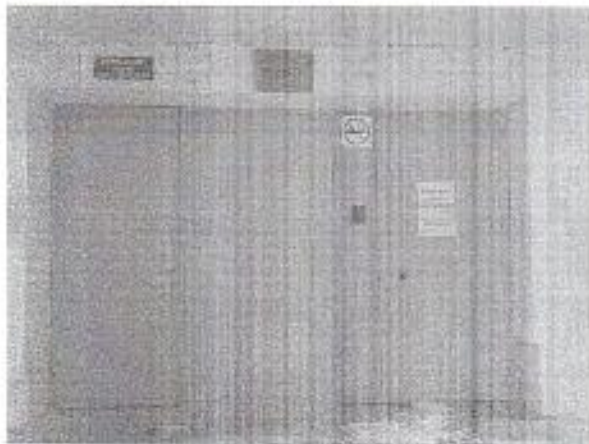
Рис. 1

3.3	Пандус (внутри здания)	нет						
3.4	Лифт пассажирский (или подъемник)	нет						
3.5	Дверь	есть		1	Имеются двери, не соответствующие по размеру, пороги в некоторых дверях выше 0,014 м.	К, О, С	Поменять двери	Технические решения невозможны – организация альтернативной формы обслуживания

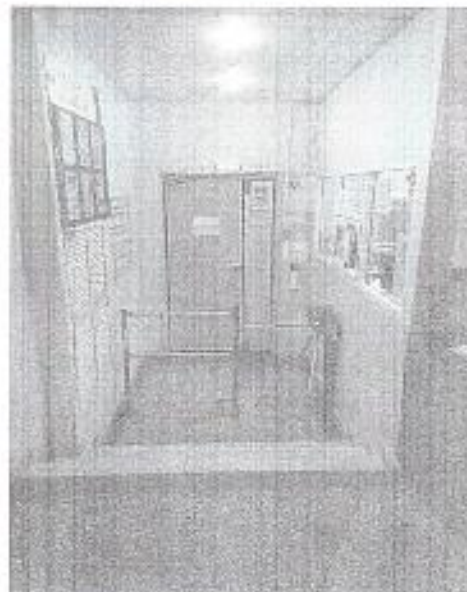
Рис.4.

3.2	Лестница (внутри здания)	есть		5,6 4	Отсутствуют предупредительные полосы об окончании перил	С	Нанести предупредительные полосы об окончании перил	Текущий ремонт

3.3	<p>На поверхности поручней перил нанести рельефные предупредительные полосы об окончании перил.</p>	П. 6.2.12 СП 59.13330.2016	
4	<p>Обеспечение доступной среды в зоне санитарно-гигиенических помещений</p>

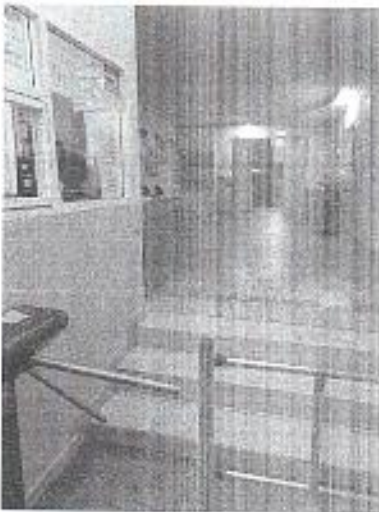
Рис. 9

3.1	Коридор (вестибюль, зона ожидания, галерея, балкон)	есть		7,8 9	Присутствует информация о схеме движения инвалидов по зданию, маршрут обозначен знаками. Отсутствуют зоны отдыха и ожидания для МГН,	С, СВ, К, О, Г	не требуется

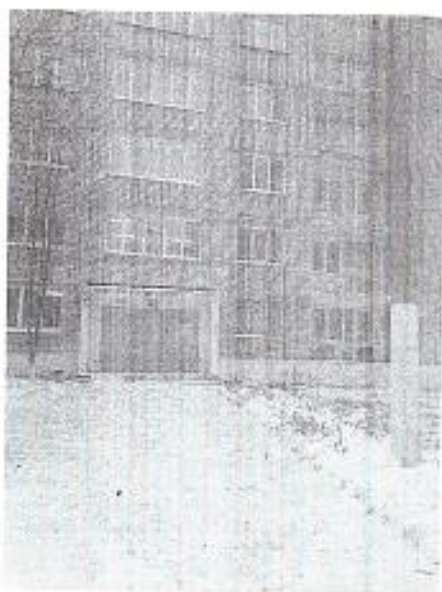
Рис.13

Комментарий к заключению: Территория, прилегающая к зданию доступна полностью всем.

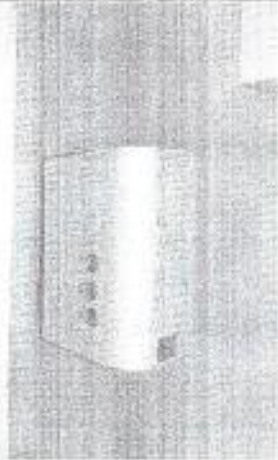
1.7	По всему маршруту движения установить звуковые маяки, обеспечивающие своевременное получение информации для слабовидящих и слепых о месте расположения: санитарно-гигиенических помещений, лестниц, входов, выходов, в том числе эвакуационных	Звуковые маяки устанавливаются по всему маршруту движения (в холле, в коридорах и т. д.)

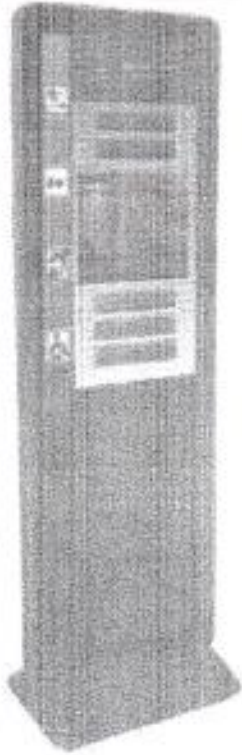
1.9.	<p>На проступях краевых ступеней лестничных маршей должны быть нанесены одна или несколько полос, контрастных с поверхностью ступени, (например, желтого цвета), имеющие общую ширину в пределах 0,08 - 0,1 м. Расстояние между контрастной полосой и краем проступи - от 0,03 до 0,04 м</p>	<p>П. 5.1.12 СП 59.13330.2016.</p>

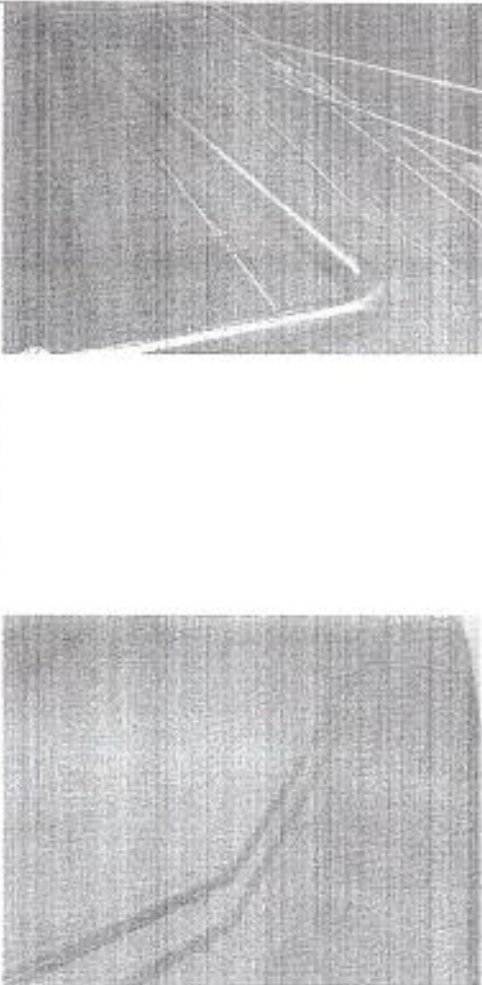
<p>уклон пандуса до 1:10 (10%).</p> <p>Пандусы при перепаде высот более 3,0 м следует заменять лифтами, подъемными платформами и т.п.</p>		
2.3	<p>Установить поручни, имеющие безопасную конструкцию.</p> <p>Вдоль обеих сторон всех пандусов и открытых лестниц, а также у всех перепадов высот горизонтальных поверхностей более 0,45 м необходимо устанавливать ограждения с поручнями. Поручни следует располагать на высоте 0,9 м, у пандусов - дополнительно и на высоте 0,7 м. Верхний и нижний поручни пандуса должны быть расположены в одной вертикальной плоскости.</p> <p>Поручень перил с внутренней стороны лестницы должен быть непрерывным по всей ее высоте.</p> <p>Расстояние между поручнями пандуса с односторонним движением принимать в пределах от 0,9 до 1,0 м.</p> <p>Завершающие горизонтальные части поручня должны быть длиннее марша лестницы или наклонной части пандуса на 0,3 м и иметь травмобезопасное исполнение.</p>	<p>П.6.2.11 СП 59.13330.2016</p>

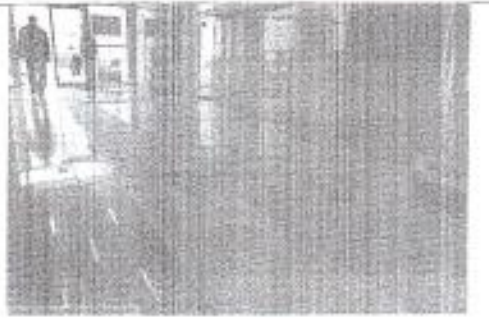
3.1	<p>Установить тактильную плитку и цветное обозначение перед началом лестницы и преград.</p> <p>Тактильно-контрастные указатели, выполняющие функцию предупреждения на покрытии пешеходных путей, следует размещать на расстоянии 0,8 - 0,9 м до препятствия, доступного входа, начала опасного участка, перед внешней лестницей и т.п. Глубина предупреждающего указателя должна быть в пределах 0,5 - 0,6 м и входить в общее нормируемое расстояние до препятствия. Указатель должен заканчиваться до препятствия на расстоянии 0,3 м. Указатели должны иметь высоту рифов 5 мм.</p>	П. 5.1.10 СП 59.13330.2016

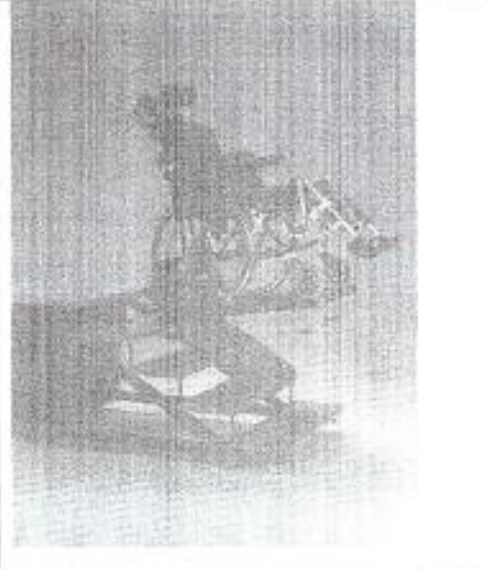
3.2	<p>При наличии более чем одного этажа здания или подвала, к которому должен быть обеспечен доступ МГН, в ОСИ должен быть мобильный подъемник.</p> <p>Пример: Подъемник лестничный гусеничный мобильный Т09 "Roby" РРР</p>	П. 5.2.13 СП 59.13330.2016

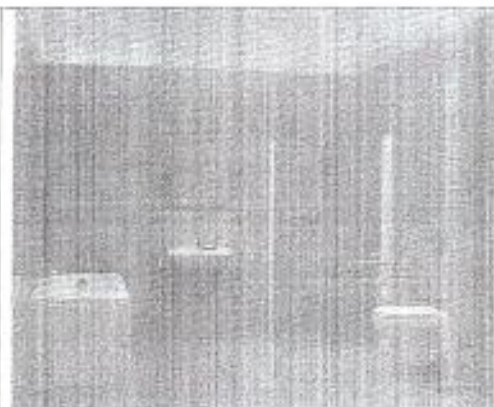
включающих в себя доступные кабины (уборных, душевых, ванн и т.п.), и универсальной кабины уборной следует предусматривать со стороны ручки информационные таблички помещений (выполненные рельефно-графическим и рельефно-точечным способом), расположенные на высоте от 1,2 до 1,6 м от уровня пола и на расстоянии 0,1 - 0,5 м от края двери.
