**АНКЕТА  
К ПАСПОРТУ ДОСТУПНОСТИ  
объекта социальной инфраструктуры**

- 1.1. Наименование (вид) объекта: **Общежитие**  
1.2. Адрес объекта: **618400, Пермский край, город Березники, улица Юбилейная, дом 93**  
1.3. Сведения о размещении объекта:  
- отдельно стоящее здание **5 этажей, 4796,4 кв.м.**  
1.4. Год постройки здания **1972**, последнего капитального ремонта **не проводился**  
1.5. Дата предстоящих плановых ремонтных работ **2024-2025г.г.**, капитального **не планируется**

**АКТ ОБСЛЕДОВАНИЯ  
К ПАСПОРТУ ДОСТУПНОСТИ  
объекта социальной инфраструктуры**

Результаты фотофиксации на объекте

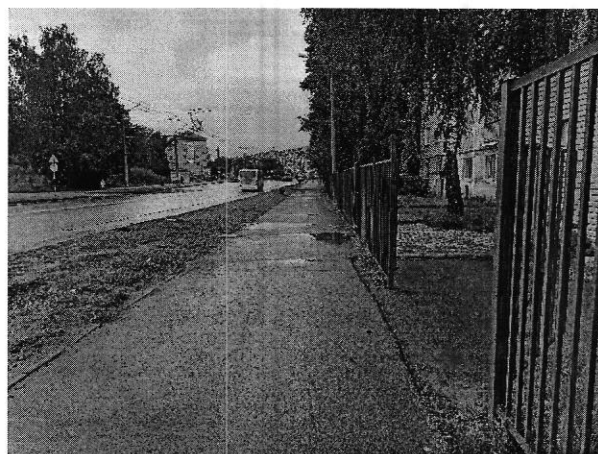
фото №2 – путь движения к общежитию

| №<br>№<br>п/п | Основные структурно-функциональные зоны | Состояние доступности,<br><br>в том числе для<br>основных категорий<br>инвалидов** | Приложение | |
|---|---|---|---|---|
| 7 | Пути движения к объекту (от остановки транспорта) | ДУ | | 2 |

| 7 | Пути движения к объекту (от остановки транспорта) | Не нуждается |

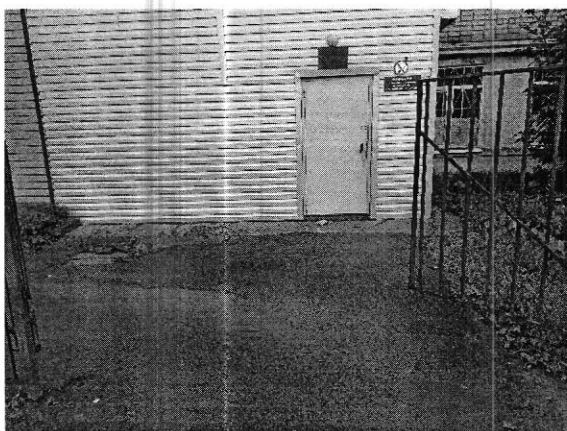
фото №3 – входная площадка перед дверью

| №<br>№<br>п/п | Основные структурно-функциональные зоны | Состояние доступности,<br><br>в том числе для<br>основных категорий<br>инвалидов** | Приложение | |
|---|---|---|---|---|
| 2 | Вход (входы) в здание | ДУ | IV | 3,4,5 |

| 2 | Вход (входы) в здание | Текущий |

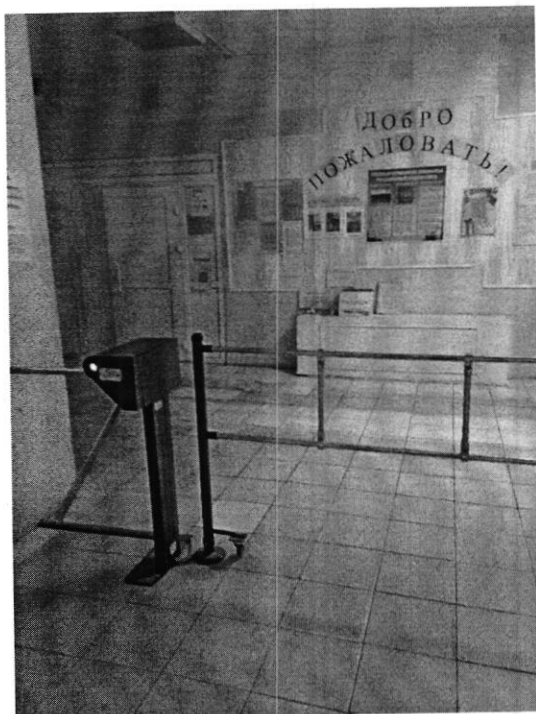
фото №6 - фойе

| №<br>№<br>п/п | Основные структурно-функциональные зоны | Состояние доступности,<br><br>в том числе для<br>основных категорий<br>инвалидов** | Приложение | |
|---|---|---|---|---|
| 3 | Путь (пути) движения внутри здания (в т.ч. пути эвакуации) | ДУ | 24,52,<br>52а,53<br>,57а,6<br>8,21,1.<br>II | 6,7,8,9,12,1<br>3,14 |

| 3 | Путь (пути) движения внутри здания (в т.ч. пути эвакуации) | Технические решения невозможны-организация альтернативной формы обслуживания |

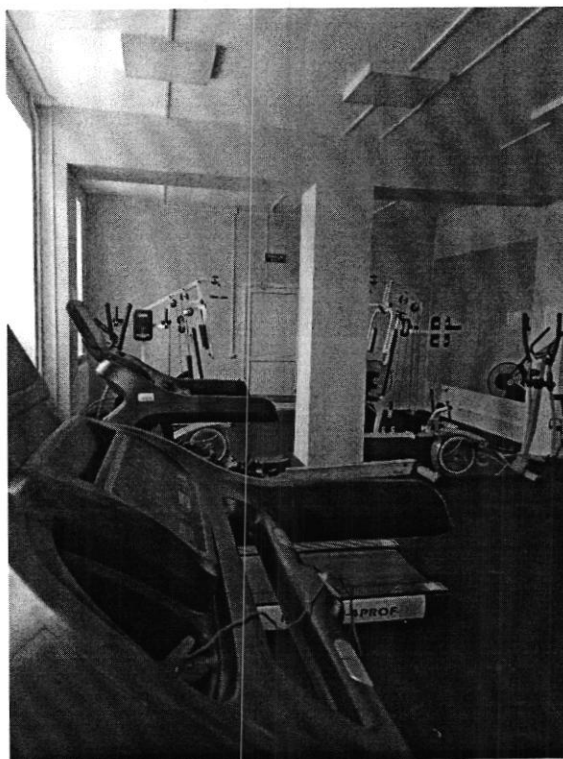
фото №15 – тренажерный зал

| №<br>№<br>п/п | Основные структурно-функциональные зоны | Состояние доступности,<br><br>в том числе для<br>основных категорий<br>инвалидов** | Приложение | |
|---|---|---|---|---|
| 4 | Зона целевого назначения здания (целевого посещения объекта) | ВНД | 24 | 15 |

| 4 | Зона целевого назначения здания (целевого посещения объекта) | Технические решения невозможны-организация альтернативной формы обслуживания |

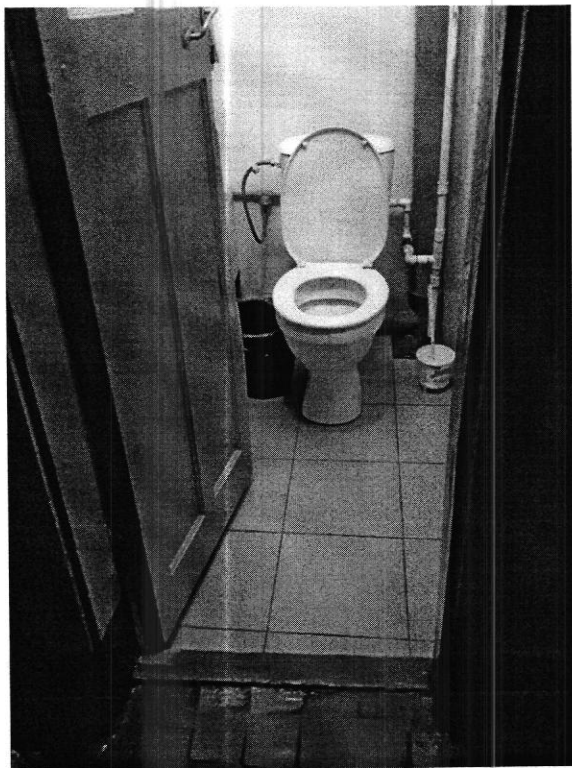
фото №18 – туалет 2 подъезд 2 этаж

| №<br>№<br>п/п | Основные структурно-функциональные зоны | Состояние доступности,<br><br>в том числе для<br>основных категорий<br>инвалидов** | Приложение | |
|---|---|---|---|---|
| 5 | Санитарно-гигиенические помещения | ДУ | 56,59 | 18,19 |

| 5 | Санитарно-гигиенические помещения | Технические решения невозможны-организация альтернативной формы обслуживания |

| 4.1 | <p>Оборудовать туалетную кабину в соответствии с нормативными требованиями.</p> <p>Доступная кабина в общественной уборной должна иметь размеры в плане, м, не менее: ширина - 1,65, глубина - 2,2, ширина двери - 0,9. В кабине сбоку от унитаза следует предусматривать пространство рядом с унитазом шириной не менее 0,8 м для размещения кресла-коляски, а также крючки для одежды, костылей и других принадлежностей. В кабине должно быть свободное пространство диаметром 1,4 м для разворота кресла-коляски. Двери должны открываться наружу.</p> <p>В универсальной кабине и других санитарно-бытовых помещениях, предназначенных для пользования всеми категориями граждан, в том числе инвалидов, следует предусматривать возможность установки стационарных и откидных опорных поручней, поворотных или откидных сидений. Размеры универсальной кабины в плане, м, не менее: ширина - 2,2, глубина - 2,25.</p> <p>Один из писсуаров следует располагать на высоте от пола не более 0,4 м или применять писсуар вертикальной формы. Следует применять унитазы, имеющие опору для спины, высоту - 0,45 - 0,5 м и длину - 0,7 м.</p> <p>У дверей блоков санитарно-бытовых помещений,</p> | <p>П. 6.3. СП 59.13330.2016</p> | |

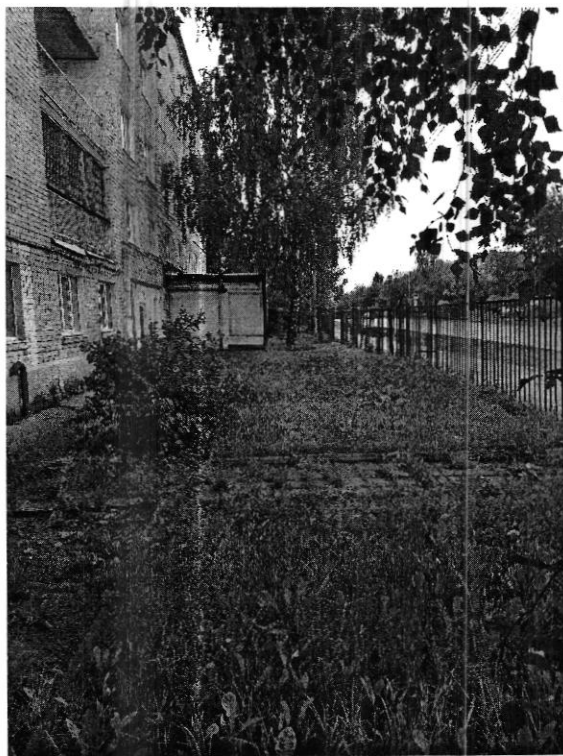
Фото №20 – территория, прилегающая к зданию

| №<br>№<br>п/п | Основные структурно-функциональные зоны | Состояние доступности,<br><br>в том числе для<br>основных категорий<br>инвалидов** | Приложение | |
|---|---|---|---|---|
| 1 | Территория, прилегающая к зданию (участок) | ДП-В | | 20 |

| 1 | Территория, прилегающая к зданию (участок) | Текущий |
